HADBJERG VANDVÆRK

Tilstands- og handlingsplan

Journalnr.: tilstands- og
handlingsplan
Rev.: 1.0
Initialer: TVK
Sag nr.: 1201575

Hadbjerg Vandværk

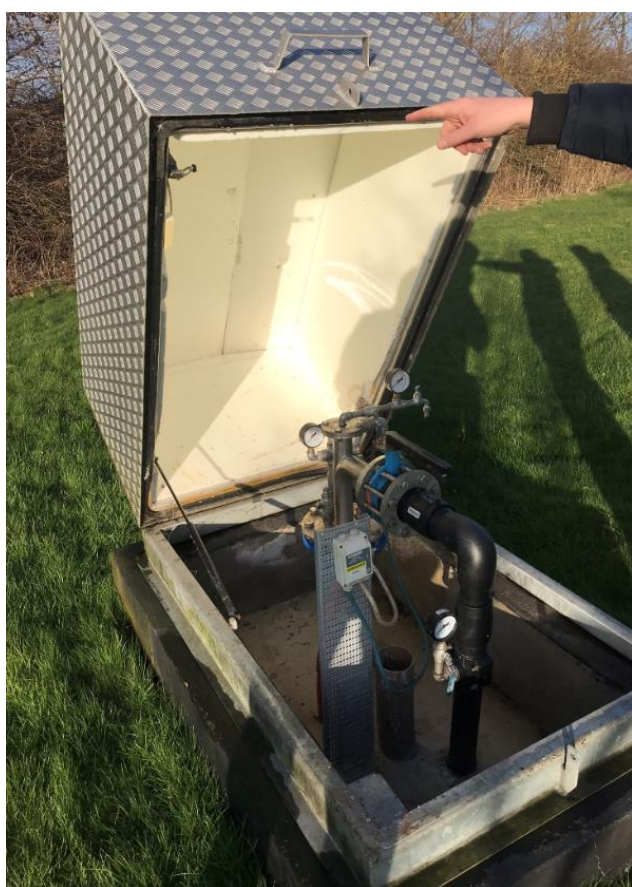
Boringen godt vedligeholdt og installationerne er af god kvalitet og godt vedligeholdt. Adgangen til boringen er sikret med hængelås. Boringen er udstyret med lågkontakt, som ikke er fortrådet, hvilket det anbefales at få etableres på alle 3 boringer.

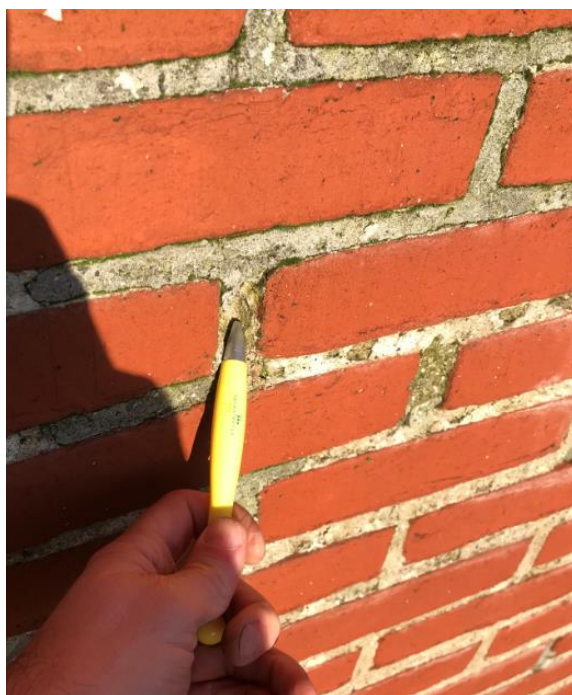
Fugerne på sydsiden af vandværket er begyndt at smuldre og der begyndende huller i fugerne.

Det anbefales, at der planlægges en omfugning af sydfacaden samt udskiftning af revnede mursten på vestfacaden indenfor en 5 årig periode. Desuden bør de elastiske fuger omkring indgangspartiet udskiftes indenfor en 5 årig periode.

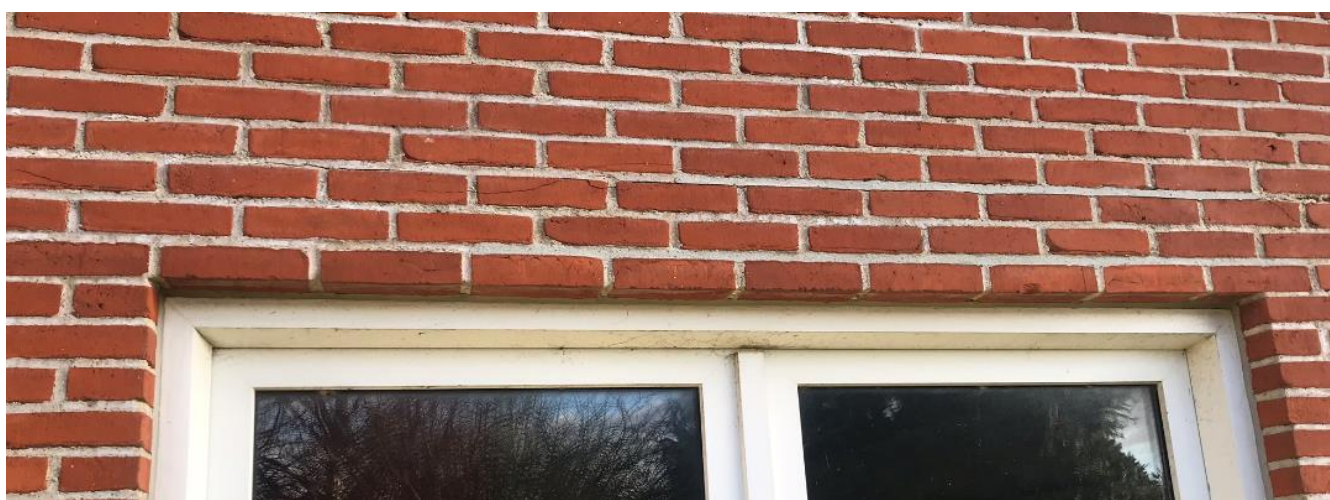
På vestsiden af vandværket kan konstateres en revne i murværket over adgangsdøren. Revnen vurderes ikke at være kritisk for bygningen, men revnen vil udvikle sig med tiden, da der kan trænge regnvand ind i murværket ved slagregn.

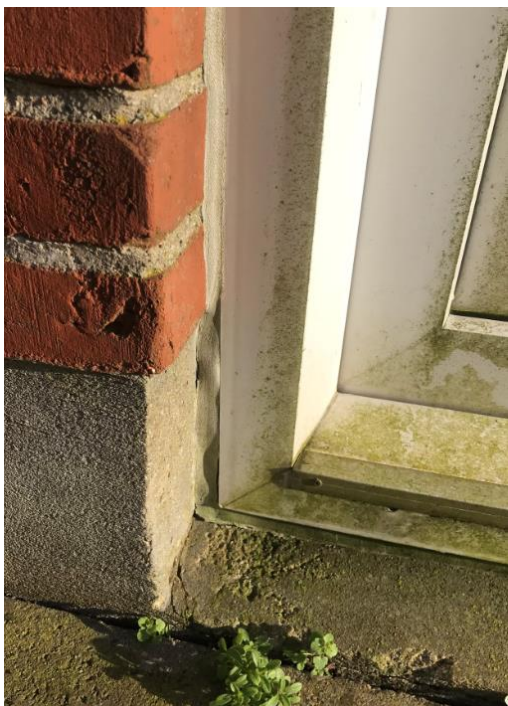
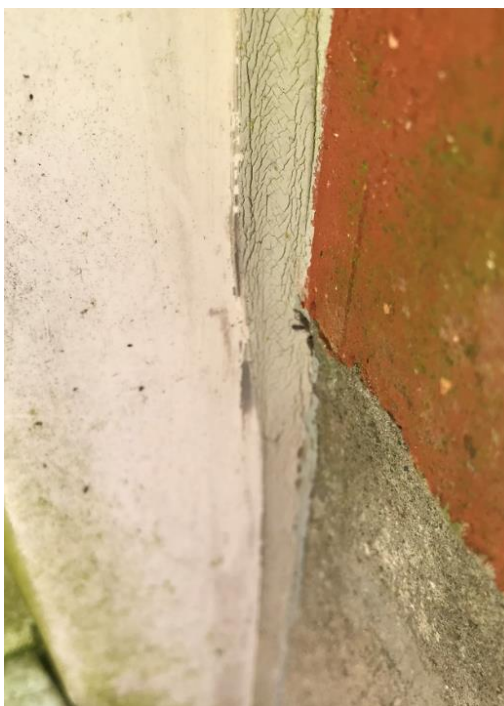
De elastiske fuger omkring indgangspartiet er blevet hårde og slipper lidt i vedhæftningen.

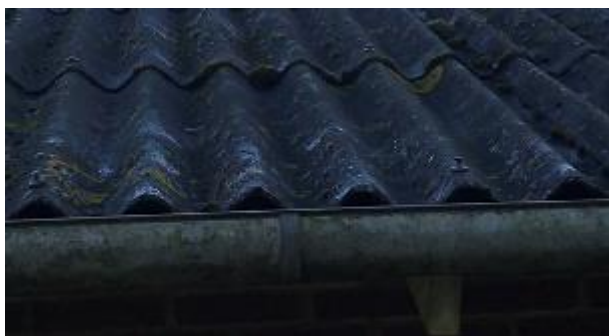
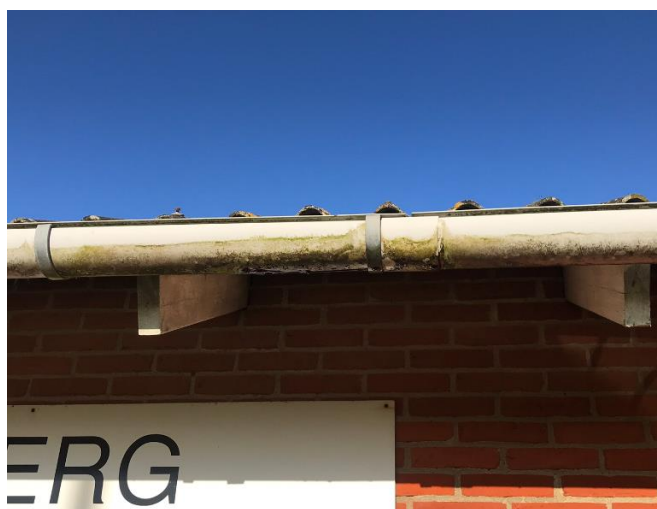
Tagrenden på sydsiden af vandværket er utæt. Tagpladerne er umiddelbart hele og tætte. Der kan konstateres en del skrue i tagpladerne, som har "arbejds sig ud", hvilke bør efterspændes.

Tagrenderne bør udskiftes snarest og tagplader bør efterspænes snarest. På lang sigt vil der være behov for udskiftning af taget, da taget formodentlig ikke kan holde yderligere 20 år.

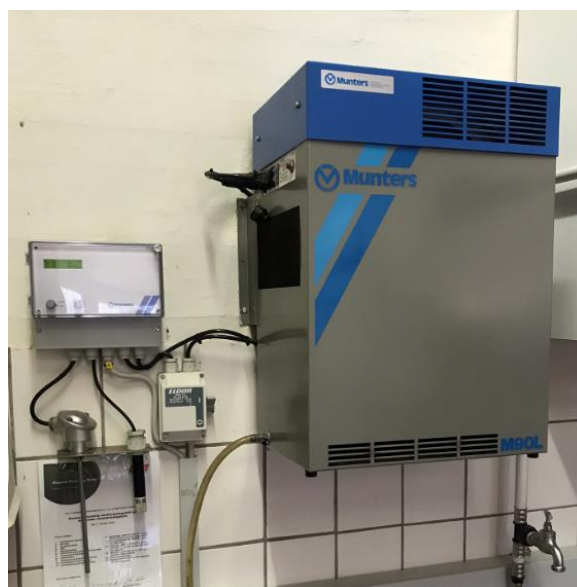
Affugtningsanlæggene i rørgangen og rørkælderen fungerer optimalt, da der ikke kan konstateres kondens på rørinstallationer, vægge eller lofter. Lofter og vægge i filtersektionerne er pæne og i god stand.

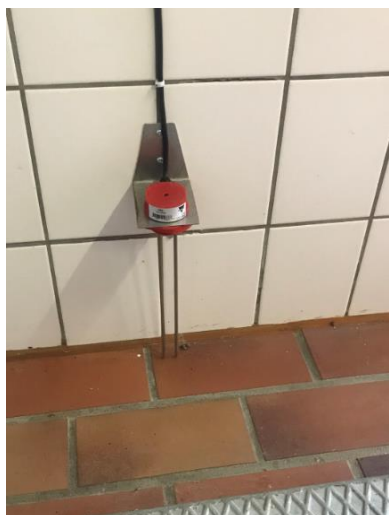
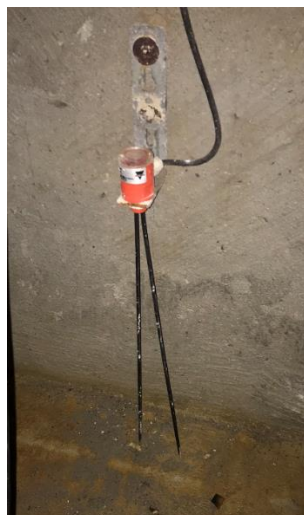
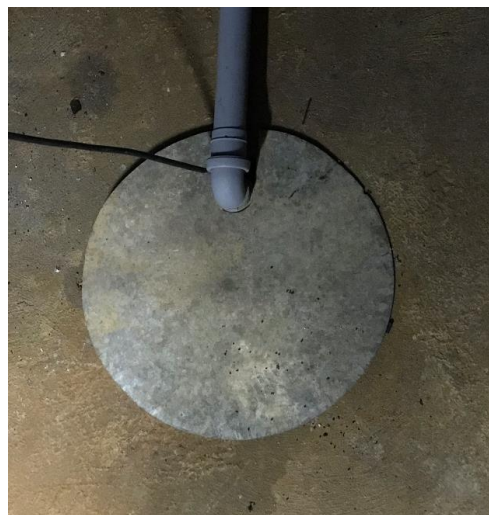
På vandværket er der monteret vand-på-gulv sensorer i filtersalen og i kælderen, således at et eventuelt ledningsbrud vil give alarm via styringen.

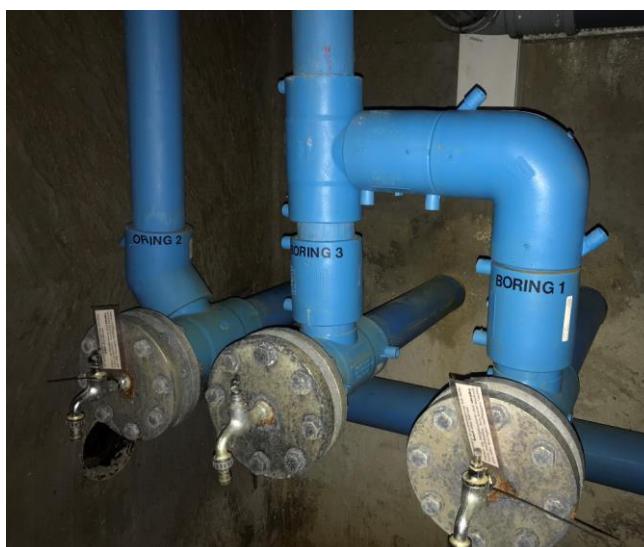
Råvandet ledes ind på vandværket via 3 stk. råvandsledninger i kælderen ved siden af rentvandsveholderen, hvor boring 1 og 3 samledes i en fællesledning og ledes frem til filter 2. Boring 2 ledes til filter 1.

Der er mulighed for at tages vandprøver af råvandet i kælderen.

Der anbefales montere flowmåler på råvandsledninger eller ude i de enkelt borer, således forbruget og produktionen kan overvåges. Ved også at monteres flowmålere i borerne giver dette mulighed for at overvåge eventuelle lækager på råvandsledningsnettet. Det anbefales desuden at montere tryktransmitter på råvandsledninger og i borerne, således eventuelle tab af overtryk i råvandsledningsnettet kan registreres, da eventuelle tab af tryk udgør en forureningsrisiko på råvandsledningsnettet.

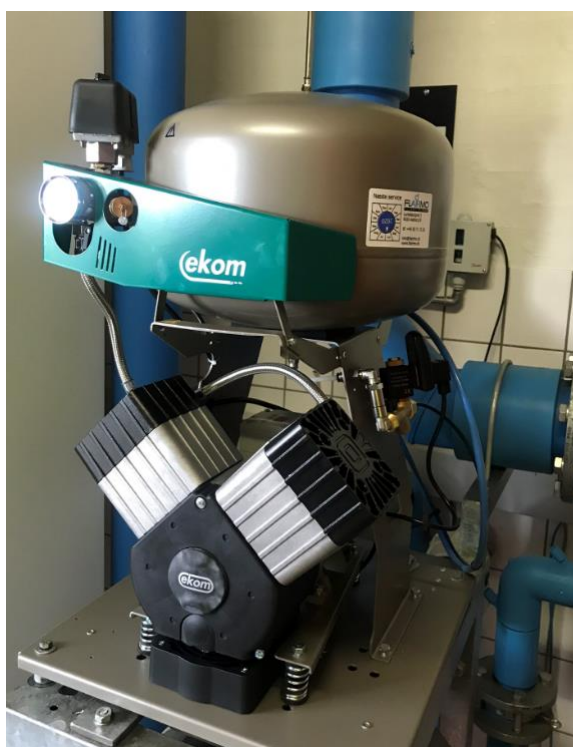
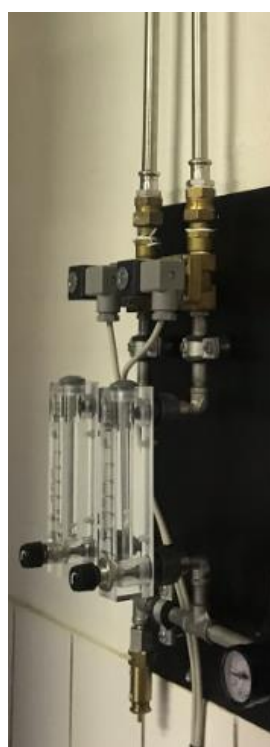
Iltingen af råvandet foregår ved at sprøjter ind over filtermaterialet via et spredesystem i toppen af filtrene. Filtrene er tryksat og råvandet iltes med en fælles kompressor.

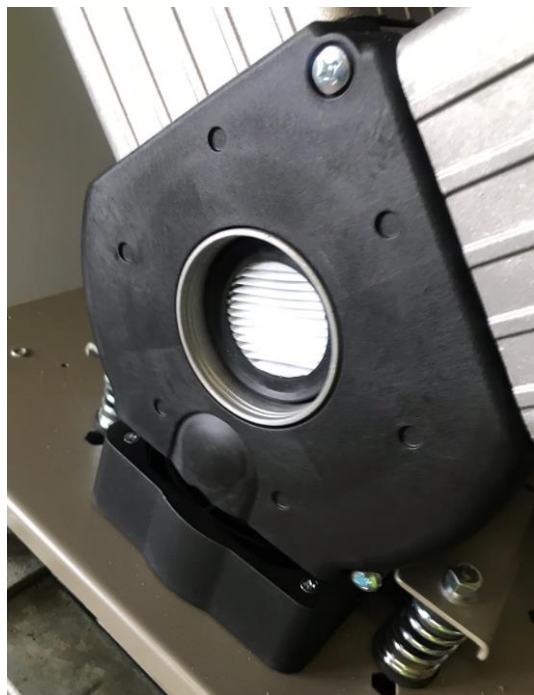
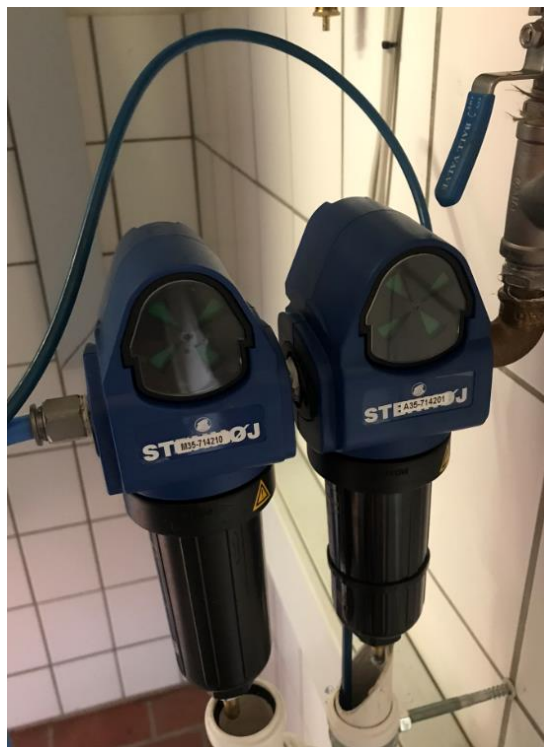
Kompressoren suger luften fra vandværksbygningen. Den indsugede luft filtreres via et støvfilter og på tryksiden af kompressoren filtreres luften med et partikelfilter og kulfilter inden luften blæses ind i filtrene. Herved sikres det, at der indblæses filteret og rent luft til råvandet.

Da kompressor anlægget ikke har et separat luftindtag udefra, suger kompressor anlægget luften ind via utætheder i bygningen som fx ved døren. Dette vurderes dog ikke at være nogen væsentlig risiko for drikkevandssikkerheden, da luftmængden er begrænset og luften filtreres med partikel- og kulfilter i forbindelse med kompressor anlægget. Kompressor anlægget er af nyere dato og i umiddelbar god stand.

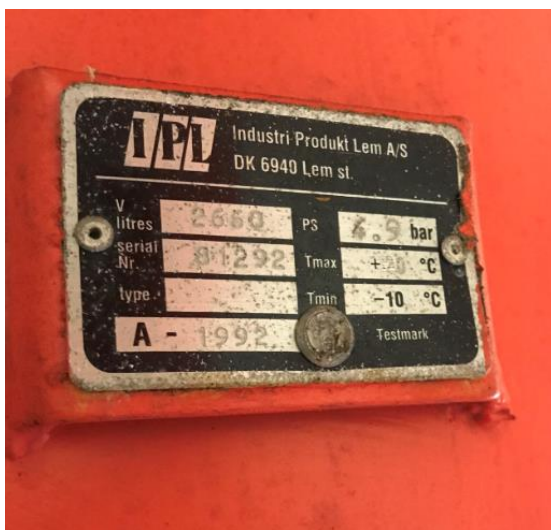
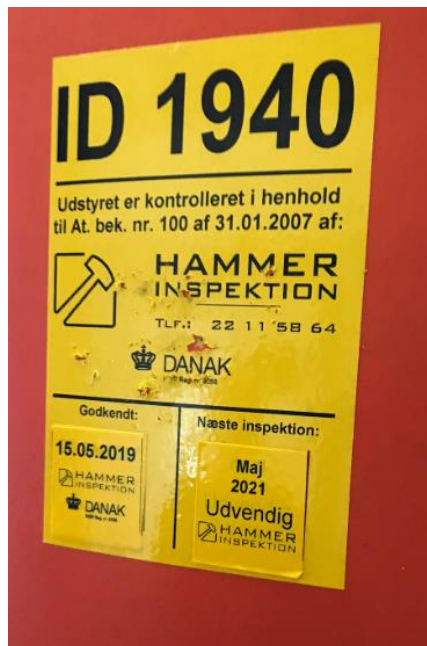
Filtrene er udført i sort stål med en udvendig coating samt med en rørmanifold med et stangventilsystem, som styres via eltavlen.

Filter 2 er udskiftet i 2008 og filter 1 er installeret i 1992. Begge filtre er godkendt af Hammer Inspektion i maj 2019 og skal kontrolleres igen i maj 2021. Ifølge formanden så forventes det ikke, at filter 1 kan godkendes igen, bl.a. fordi ene filteret tidligere har haft en mindre lækage i bunden. Denne lækage er dog ikke længere aktiv, hvilket formodentlig skyldes, at hullet er blevet "lukket" af rustudfældning i forbindelse med den igangværende tæring i beholderen.

På kort sigt vurderes det at være nødvendigt at udskifte filter 1, hvis det ikke kan godkendes én gang mere. Da der tidligere har været konstateret tæring i filteret, er det ikke sandsynligt at filteret bliver godkendt igen. Dermed skal filter 1 udskiftes inden maj 2021.

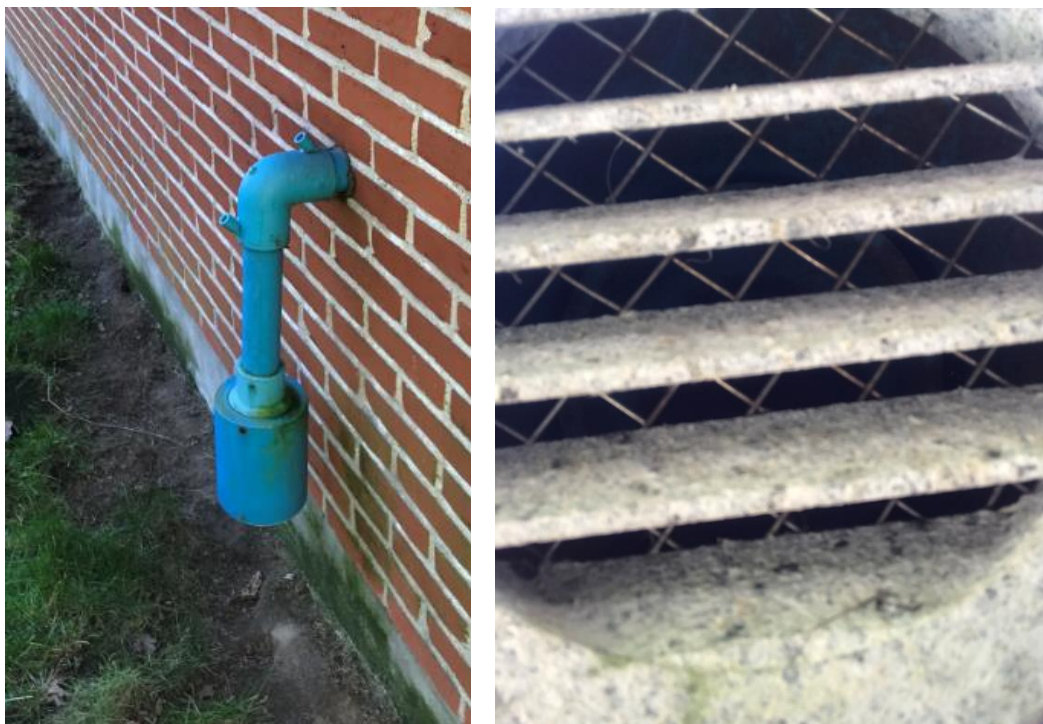
Skylleluften leveres af skylleblæseren, som suger luften udefra via indsugningsrøret som er ført ud igennem facaden på bagsiden af vandværket. Indsugningsrøret er forsynet med et grovmasket net, som sikrer indtrængning af større skadedyr, men nettet sikre ikke mod indtagning af fx insekter. Da der ikke er installeret et partikelfilter på skylleluften, er der dermed risiko for at indblæse insekter, støv, pollen mv. ind i filtrene i forbindelse med returskyl.

Skylleluftblæseren er installeret i 1992. Skylleluftsmængden registreres ikke.

Det anbefales at etablere et partikelfilter på skylleluftblæseren, således der ikke kan indblæses en eventuel luftforurening ind i vandbanen. I den forbindelse bør det overvejes at udskifte den eksisterende skylleluftblæser, da den er af ældre dato og det er dermed uvist hvor længe den kan holde endnu.

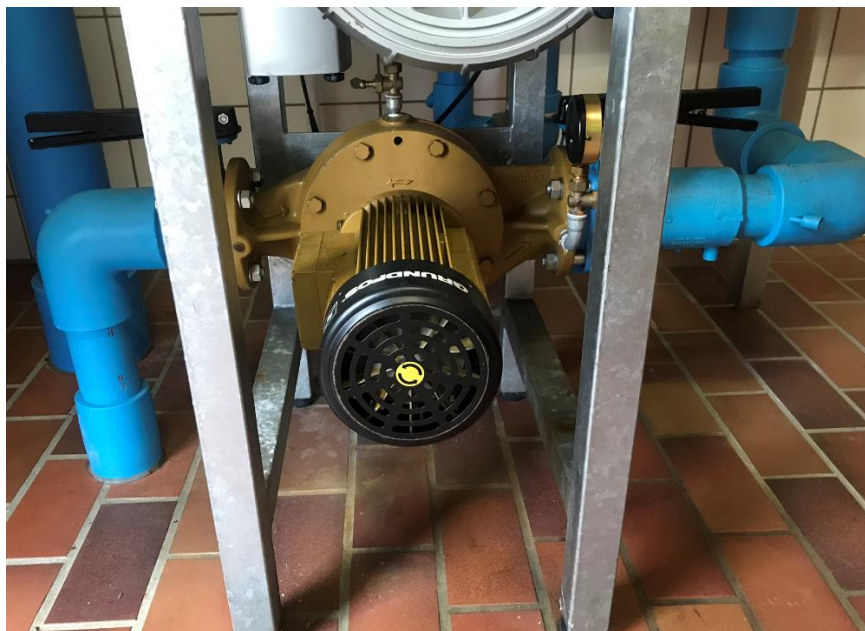
Skyllevandet til filtrene leveres fra skyllepumpen, via en separat sugeledning i rentvandstanken. Sugeledningen formodes at være forsynet med en bundventil i rentvandstanken, som bør kontrolleres ved næste beholdereftersyn, da et svigt på kontraventilen vil resultere i, at skyllepumpen "taber" vandet og ikke kan levere skyllevand til filterskyl.

Skyllepumpen er installeret i 1992. Skyllevandsmængden registreres ikke via flowmåler.

Eksisterende skyllepumpe er af ældre dato, men det er uvist hvor længe den kan holde endnu. Det bør derfor i forbindelse med en udskiftning af filtrene overvejes også at udskifte skyllepumpen.

Det anbefales, at der monteres flowmålere på skyllepumpen og skylleblæseren, således forbruget af skylleluft og skyllevand registreres.

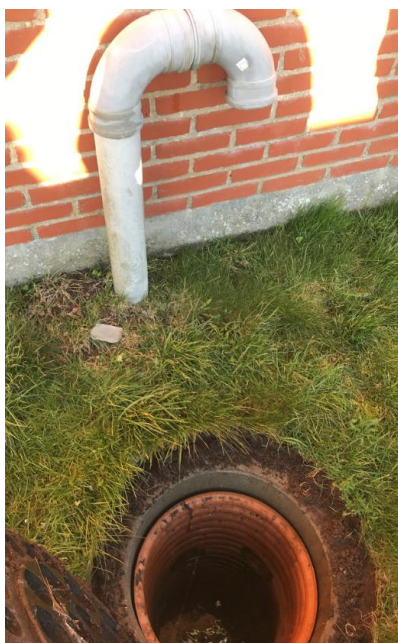
Under filterskyl ledes skyllevandet fra filtrene til skyllevandsledningen, som via kælderen ledes til en skyllevandsbrønd uden for vandværket. Udløbet er uden kontraklap, men dette vurderes ikke som kritisk for drikkevandssikkerheden, da udløbet med skyllevand fra filtrene styres af en afspæringsventil.

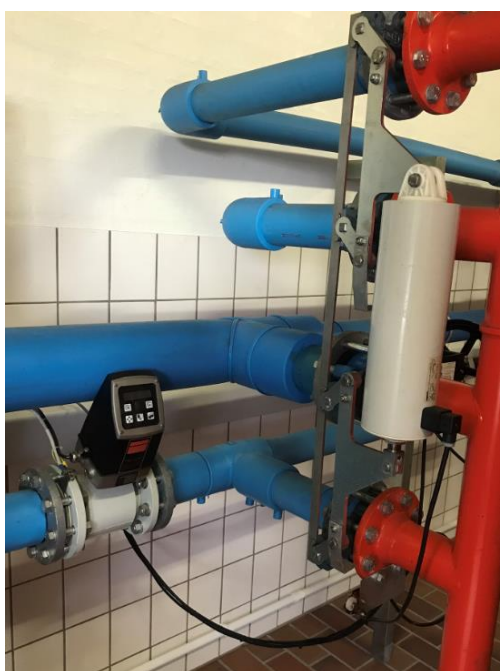
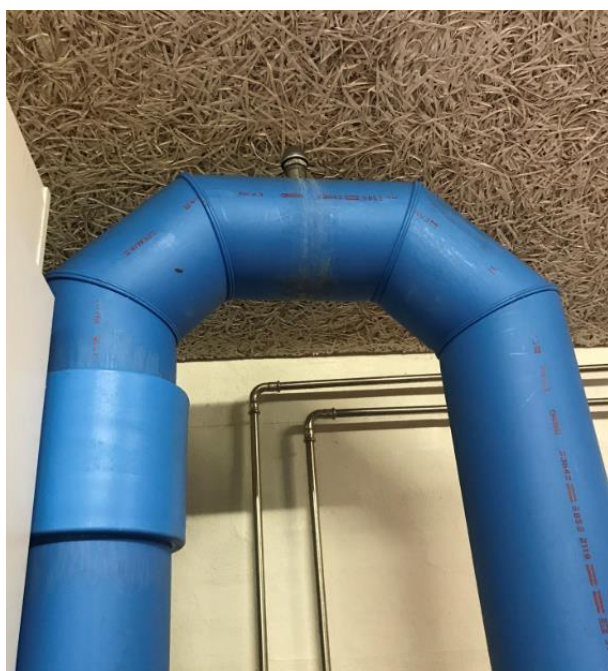
Afgang fra filtrene samles i en fælles afgangsledning, hvor det producerede drikkevand registreres via en flowmåler. For at sikre vandstanden i filtre, er afgangsledningen udført med en "svanehals", som er ført op under loftet. På toppen af svanehalsen er monteret en vakuumbryder uden filter, hvilket udgør en risiko for indsugning af insekter, partikler mv. som kan udgøre en risiko for drikkevandssikkerheden. Luften indsuges dog inden i vandværket.

På afgang fra filtrene anbefales det at etablere turbiditetsmåling for at sikre egenkontrol og optimeringsmuligheder for driften af filtrene.

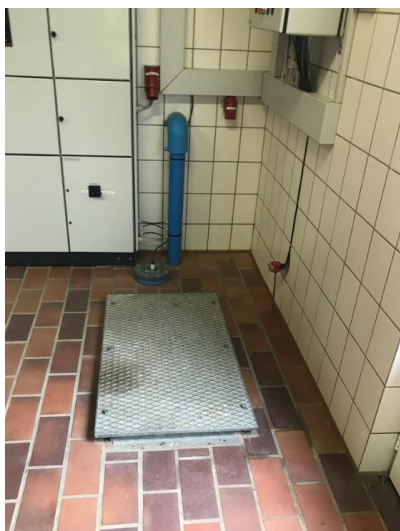
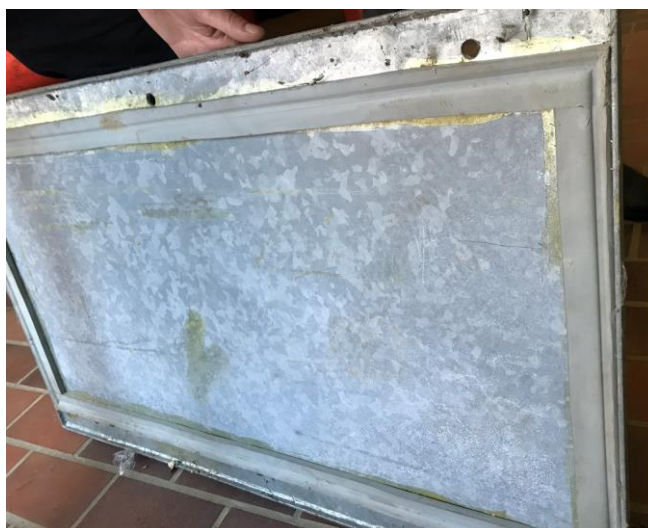
Adgangen til rentvandsbeholderen er via et tætslutende låg med gummipakning. I rentvandsbeholderen er monteret niveautransmitter samt top- og bund-stop som sikring mod oversvømmelse af vandværket samt mod kørsel med udpumpningen ved ingen vand i tanken.

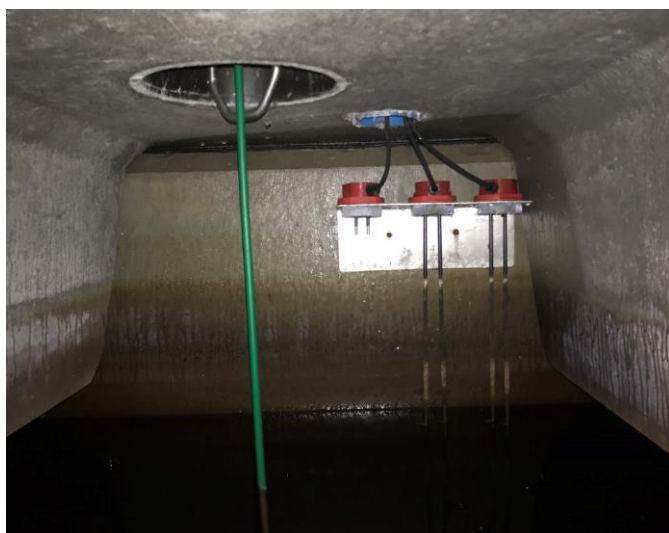
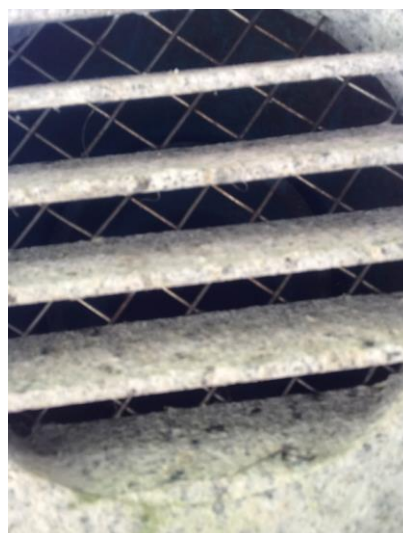
Udluftningen (ånderøret) på rentvandstanken er ført udendørs via et rør gennem gulvet og facaden på forsiden af vandværket. Indsugningsrøret er forsynet med et grovmasket net, som sikrer indtrængning af større skadedyr, men nettet sikre ikke mod indtagning af fx insekter. Da der ikke er installeret et partikelfilter, er der dermed risiko for at indtagning insekter, støv, pollen mv., når der er undertryk i rentvandstanken ved fx filterskyl eller udpumpning.

Det anbefales at etablere et partikelfilter på ånderøret, således der ikke kan indsuges en eventuel forurening via ånderøret.

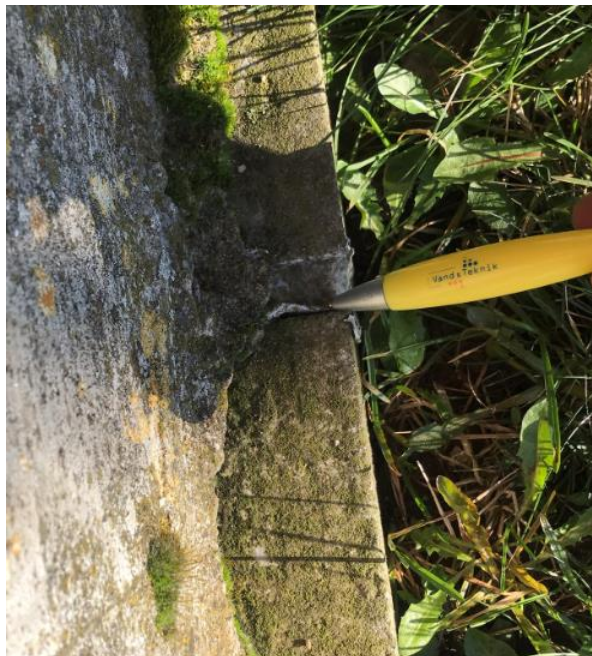
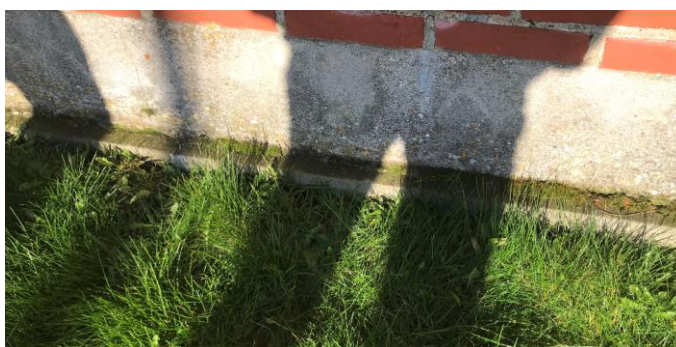
Ved indkig i rentvandstanken kan det ses, at vandstanden i rentvandstanken fyldes helt op til over undersiden af (T-T bjælkerne) betonbjælkerne, hvilket giver et mindre overtryk i alle kamrene, da T-T bjælkerne er udført uden luftudligningsrør. Overtrykket vil over mange år øge belastningen(trykket) på

samlinger og fuger i rentvandstanken, hvilket over tid øger risikoen for indtrængning af en eventuel forurening.

Rentvandstanken er udført uden omfangsdræn og membran, hvilket udgør en forureningsrisiko, når man samtidig kigger på tilstanden af fugerne i samlingerne af rentvandstanken. Udvendigt kan det konstateres, at fugerne i samlingerne er blevet hårde og begyndt at slippe i vedhæftningen.

Desuden anbefales det at sænke det maksimale-niveau i rentvandstanken til lige under T-T bjælkerne, således der ikke skabes overtryk på samlinger og fuger i tanken, hvilket gennem mange års belastning kan "trykke" fugerne ud.

Det anbefales, at der etableres en papmembran op til underkanten af murværket samt kombineret med en smøremembran eller pap på siderne af rentvandsbeholderen, da de synlige fuger i tanken, på sydsiden af vandværket, er blevet hårde og mindre sprækker er begyndende. I forbindelse med frigravning af rentvandstankens sider kan fugerne inspiceres og det må vurderes om disse skal skiftes. Fugerne er over 30 år gamle og dermed skal de formodentlig snart udskiftes. Fugerne kan formodentlig ikke holde yderligere 10-20 år.

Det anbefales desuden at etablere omfangsdræn omkring rentvandstanken for aflastning af eventuelt vandtryk udfra, for minimering af en potentiel forureningsrisiko via revner/utætheder i rentvandstanken.

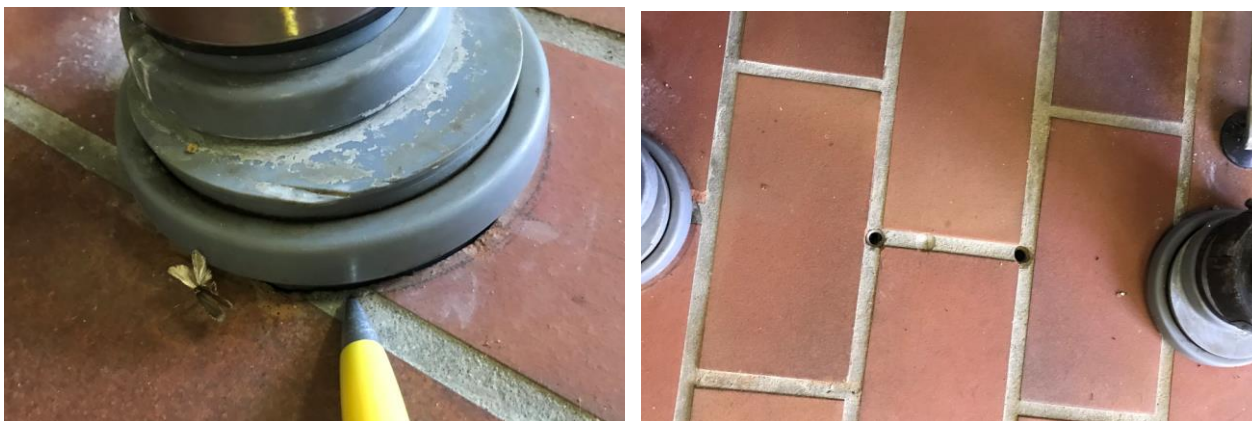
Da rentvandstanken er placeret under vandværket er det væsentlig at sikre, at alle gennemføringer til beholderen er tætnet. Sugerørene til udpumpningen er ikke tætnet med fuger. Alle øvrige gennemføringer er tætnet med fuger.

I forbindelse med udboring til nye sugerør, er der boret huller i gulvet til opstilling af boremaskinen, som bør fyldes med fugemasse, således der ikke er risiko for indtrængning af en eventuel forurening ind i rentvandstanken.

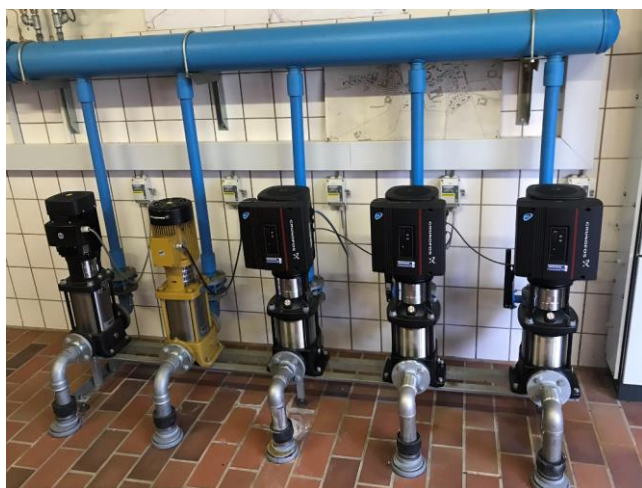
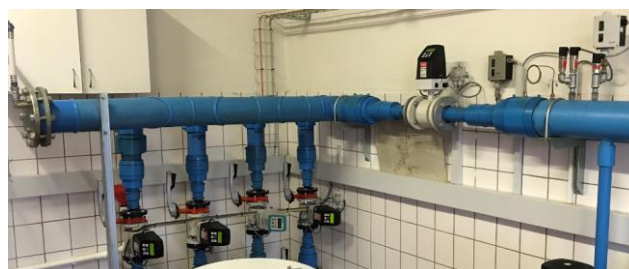
Udpumpningsanlægget består af 5 stk. pumper hvoraf de 2 stk. gamle pumper er taget ud af styringen. Dermed består udpumpningen af 3 stk. nyere Grundfos CRE-pumper, som styres af en Grundfos MPC-udpumpningsstyring. Udpumpningsanlægget er i god stand.

Udpumpningsanlæggene er forsynet med trykmålinger og flowmåler på alle 4 afgangsledninger.

Det anbefales at demontere de 2 pumper som ikke anvendes i driften, da der står "dødt" vand i rørene omkring pumperne, som potentielt kan udgøre en forureningsrisiko i form af bakterievækst.

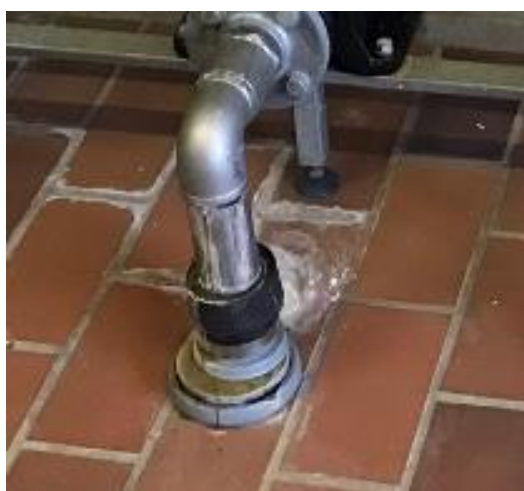
På sugesiden af den ene pumpe kan der konstateres lidt utæthed, hvilket bør udbedres, da pumpen kan suge luft ind og dermed "tabe" vandet på den pågældende pumpe, hvilket kan give pumpefejl.

Sugerørene er udført med diverse kloakfitting, hvilket det anbefales at udskifte til materialer, som normalt anvendes til drikkevand, af hensyn til hygiejne og afsmitningsrisiko fra plastmaterialer.
