Tilstandsrapport
med
forslag til handlingsplan
Maj 2010

Hadbjerg Vandværk

Baggrund og resumé

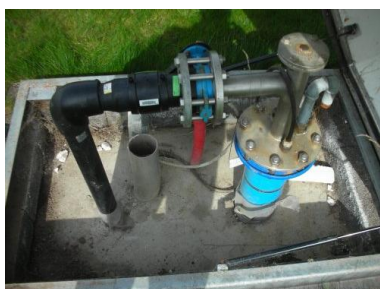
Boring 3 - 79.46

- Står i brønd, løs stige
- Dårlig udførelse af afslutning, udluftning og utæt og med stålwire
- Kan ikke tryktestes med nuværende udførsel
- Prøvehane mangler
- Se forslag til ændringer

- *Der foreslås udført tryktest af alle boringers forerør*
- *B3 og B2 føres op samtidig og renoveres (forbedret arbejdsplads og tilstand). Der anbefales en overbygning med lidt mere plads og med god "finish", da dette ikke koster ekstra. Pumpernes dimensionering tjekkes.*
- *B3 prøvepumpes og beholdes som reserve- og overvågningsboring*
- *B2 og B3 gennemgås for småting - prøvehaner, insektnet udluftning, støbt for langt op, afslutninger og rengøring m.m.*
- *Drosling? (se prøvepumpninger - B2 viser atypisk vandspejlsudvikling), der indvindes med droslet råvandsventil - se under energivurdering.*
- *Pejlinger følges - B1 viser tegn på begyndende tilstopning - se bilag*

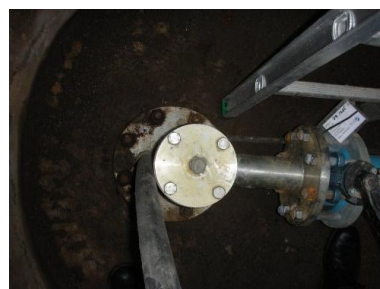
Boring 1 - 79.1278

- Atypisk borejournal i forhold til B3 og B2 - evt. dårlig prøvetagning.
- Se under opgaver

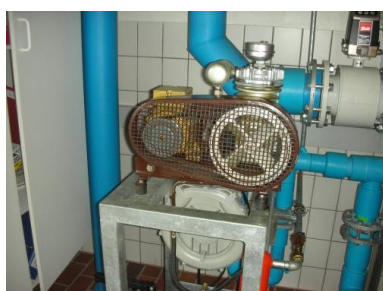
Boring 2 - 79.1265

- Atypisk vandspejlsudvikling
- Droslet
- Støbt for langt oppe
- Se under opgaver
